ENGINYERIA D'EDIFICACIÓ PROJECTE FINAL DE GRAU

CARACTERITZACIÓ DE L'ENVOLVENT DE DOS CONJUNTS D'EDIFICIS MITJANÇANT TÈCNIQUES TERMOGRÀFIQUES

Projectista/es: Sánchez Manchón, Patricia
Director/s: Bosch González, Montserrat
Jordana i Riba, Francesc de Paula
Convocatòria: Gener 2013

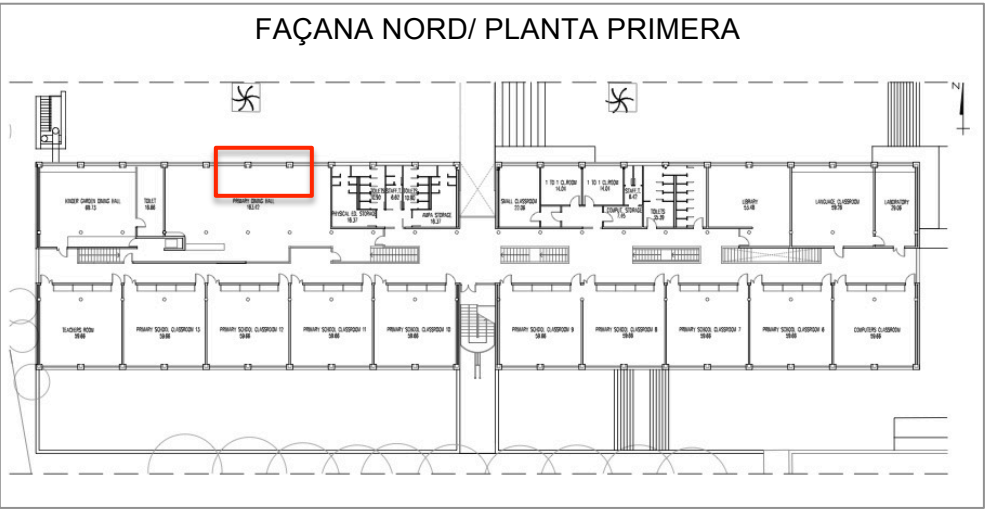
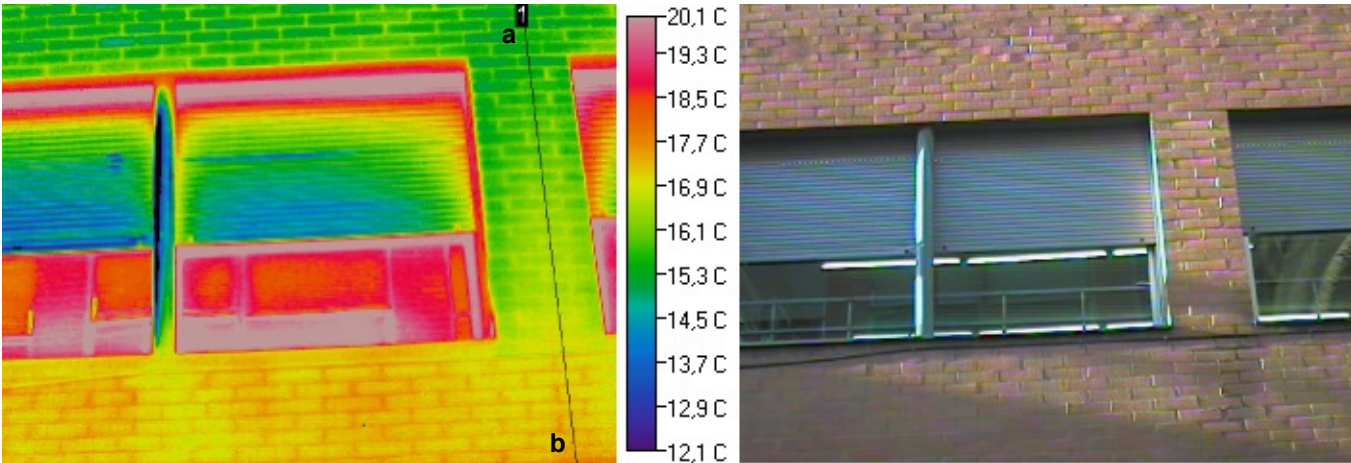
TERMOGRAMA 6:

Línia	T°. Mín	T°. Màx	T°. Mitja	Emissivitat	T°. ambient	Distància	Longitud
1	14,9 °C	18 °C	16,5 °C	0,93	16,2 °C	11 m	3,10 m

La línia 1 d'aquest termograma vol mostrar l'evolució de temperatura que pateix la façana des del forjat superior al forjat inferior d'un mateix element constructiu (fàbrica de maó), durant l'alçada d'una planta. Aquest augment de temperatura és ocasionat pels radiadors en funcionament que es troben en la part inferior del parament de l'aula. Podem comprovar que l'increment del valor de la temperatura aparent coincideix amb la posició dels radiadors que es troben en funcionament en l'interior de l'edifici. Aquest fet demostra que l'aïllament que compona la façana (segons memòria constructiva) és deficient o està desgastat, ja que s'estan produint pèrdues energètiques importants.

En aquest termograma es poden visualitzar les exfiltracions d'aire calent, que també es produeixen, per la fusteria de les finestres les quals no tenen trencament de pont tèrmic segons la memòria constructiva. La temperatura dels vidres no es pot mesurar correctament, degut a les reflexions exterior i interiors, que provoquen una variació de la temperatura final dels mateixos.

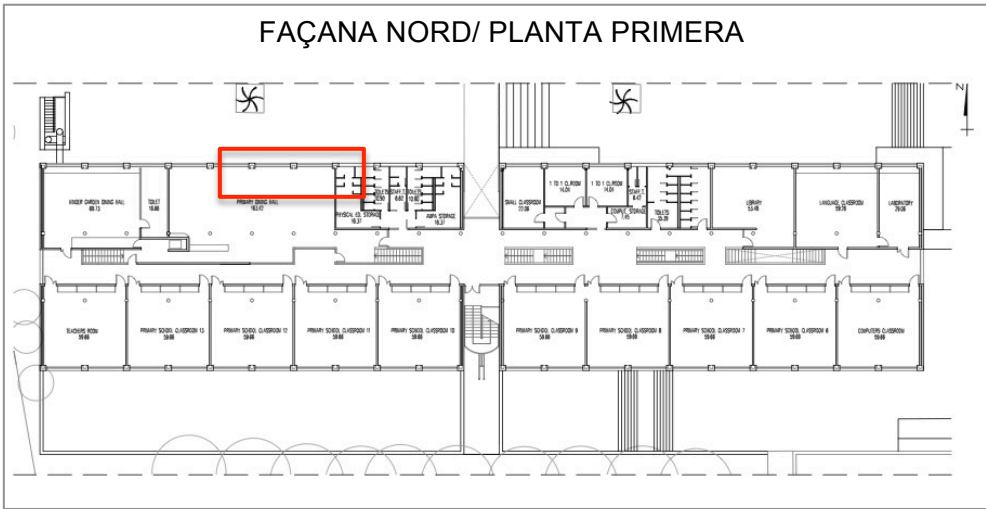
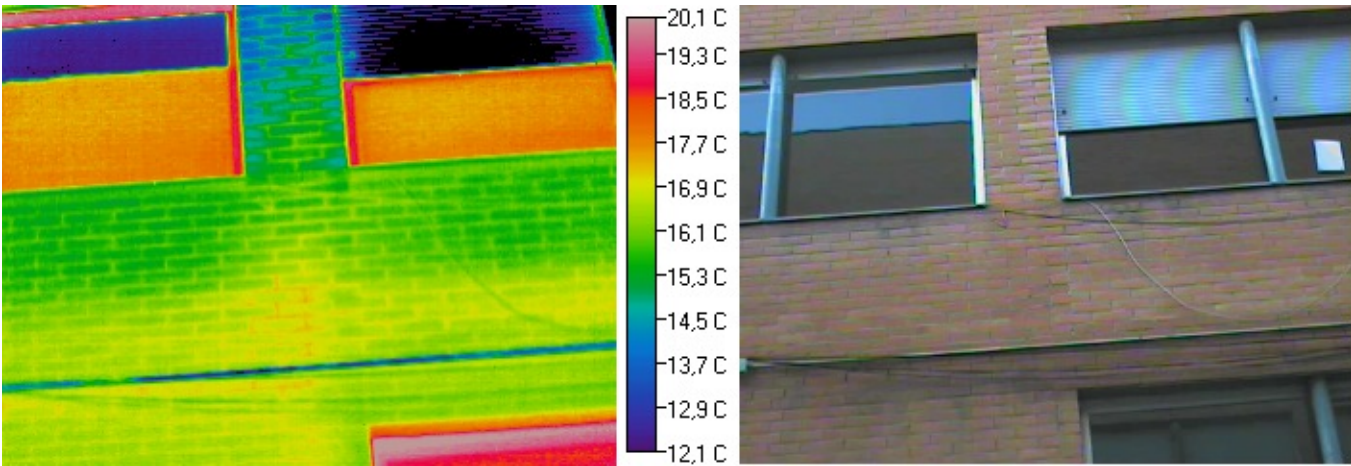
TERMOGRAMA 7:

Amb aquest termograma es vol demostrar que a la façana Nord també existeixen ponts tèrmics en la zona del forjat i pilars, que conformen l'estructura de l'edifici, degut a la manca d'aïllament o al desgast del mateix. Els ponts tèrmics discontinus dels pilars, demostren la irregularitat de l'execució dels mateixos, ja que la zona superior es troba a una temperatura més baixa, que la zona inferior. Cal remarcar que la part superior de la planta primera es troba en contacte amb la coberta transitable de l'edifici. En referència als vidres de les finestres, no podem extreure conclusions fiables ja que existeixen reflexions interiors i exteriors, degut a l'angle de la presa de la imatge infraroja.

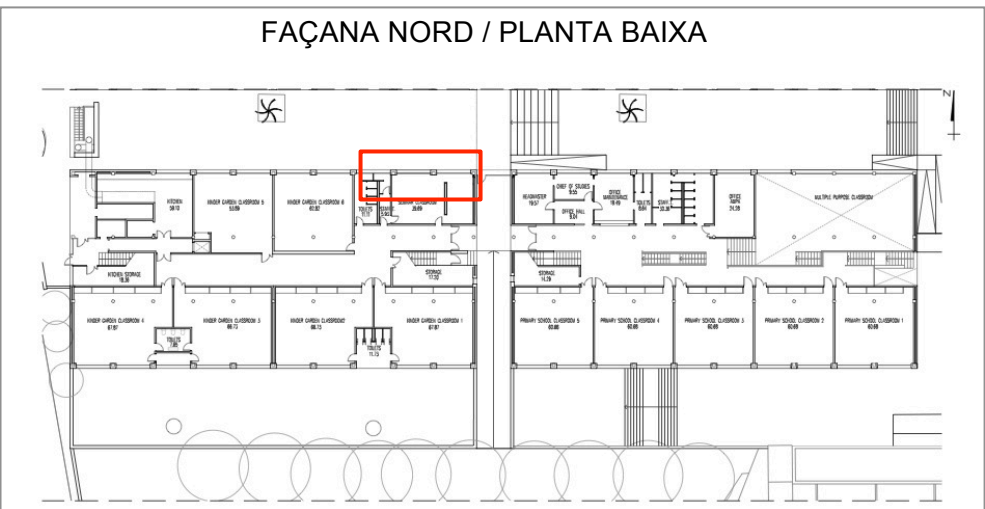
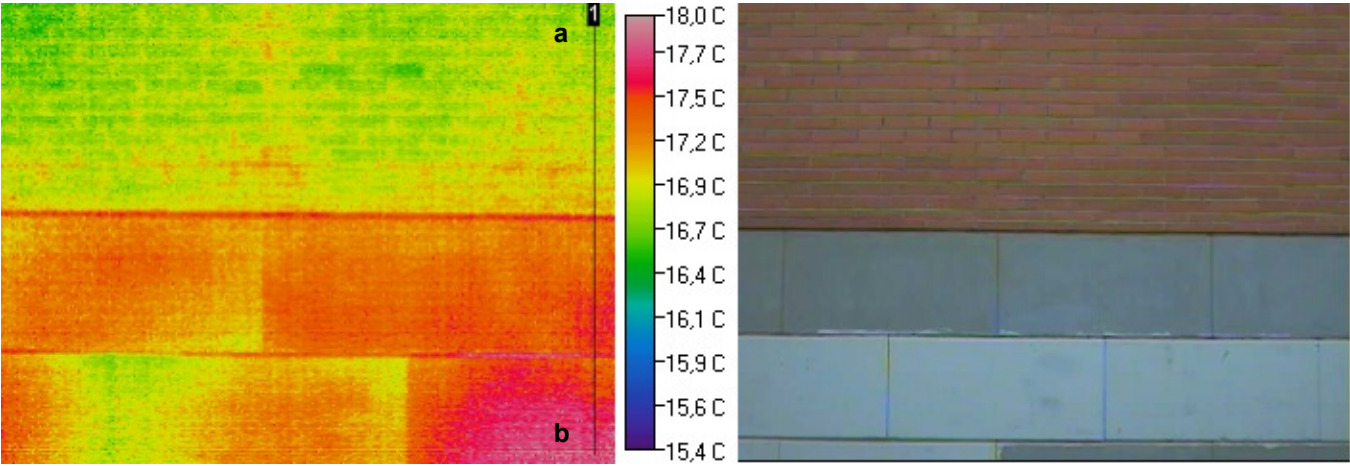
TERMOGRAMA 8:

Línia	T°. Mín	T°. Màx	T°. Mltja	Emissivitat	T°. ambient	Distància	Longitud
1	16,7 °C	18 °C	17,3 °C	0,93	15,9 °C	9 m	1,75 m

En aquesta imatge infraroja es pot visualitzar la diferència de temperatura entre dos materials diferents que componen la façana (fàbrica de maó i aplacat de pedra artificial). Es pot observar que la part inferior d'aplatat, està a major temperatura, que la part superior d'obra de fàbrica, i és degut a que en la part interior existeixen radiadors encesos. Per poder treballar sobre dades numèriques i gràfiques s'ha col·locat la línia 1, que ens donarà informació sobre els salts tèrmics.

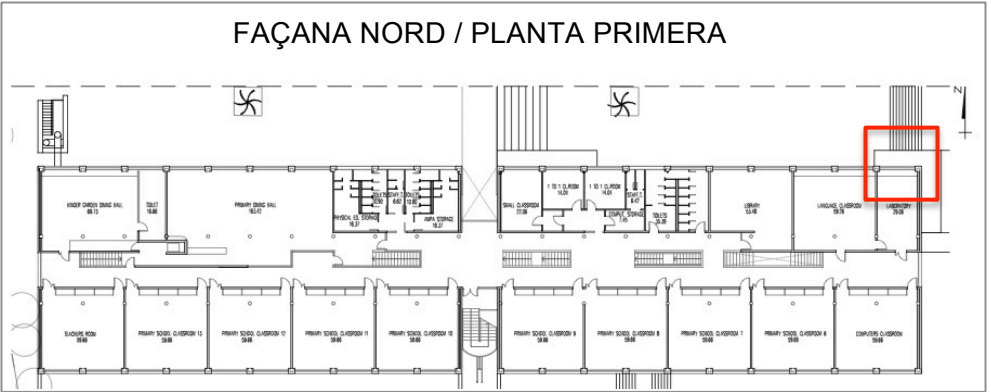
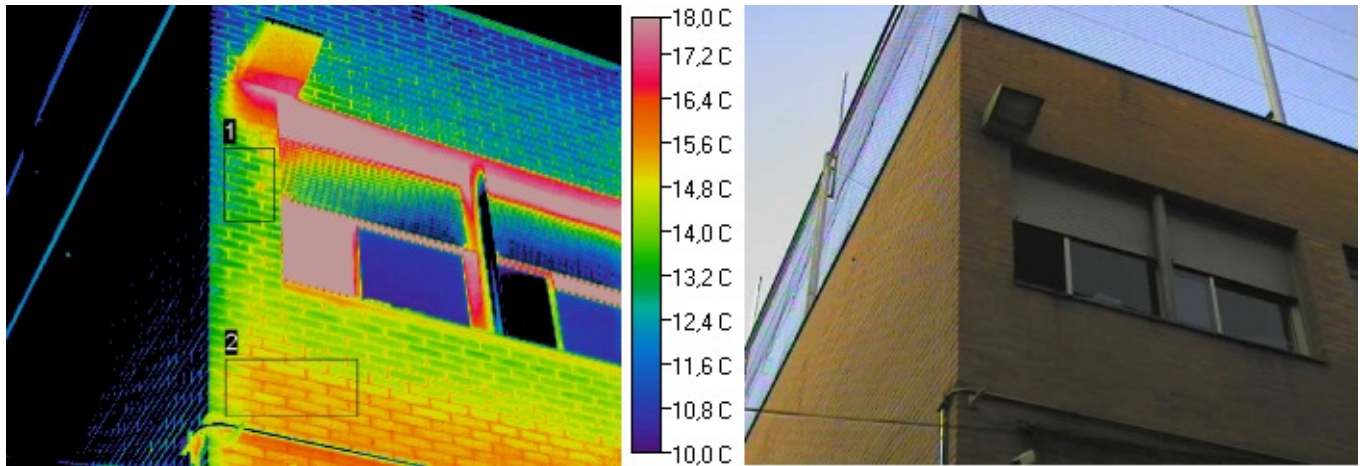
TERMOGRAMA 9:

Àrea	T°. Mìn	T°. Màx	T°. Mitja	Emissivitat	T°. ambient	Distància	Àrea/ Watts
1	11,9 °C	15,7 °C	13,6 °C	0,93	15,9 °C	11 m	0,18m ² /3,01
2	14,1 °C	16,1 °C	15,2 °C	0,93	15,9 °C	11 m	0,36m ² /1,92

En aquesta imatge, podem observar que la zona superior de la façana es troba a temperatura baixa, ja que es tracta d'una regió en contacte amb el terra de la coberta. La façana Est, no es pot valorar ja que degut a l'angle de la presa de la imatge, es reflecteix el cel, i podem extreure una conclusió fiable. Les àrees 1 i 2, ens volen demostrar les diferents temperatures que existeixen en una mateixa façana. L'àrea 1, ens indica una zona on existeix humitat retinguda, per la dificultat de poder arribar a una temperatura estable en l'edifici. L'àrea 2 es troba a més temperatura, ja que en la cara interior estan els radiadors en funcionament, i tal i com hem dit anteriorment, l'aïllament deficient de la façana permet que es produeixin les pèrdues de calor.

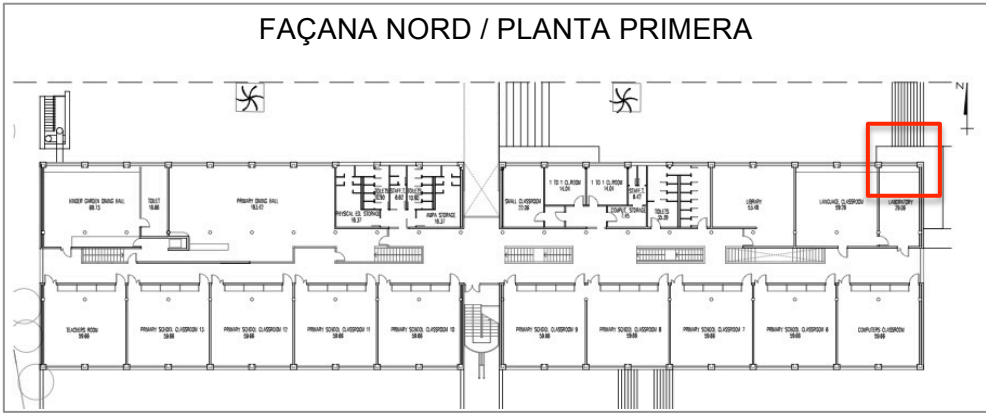
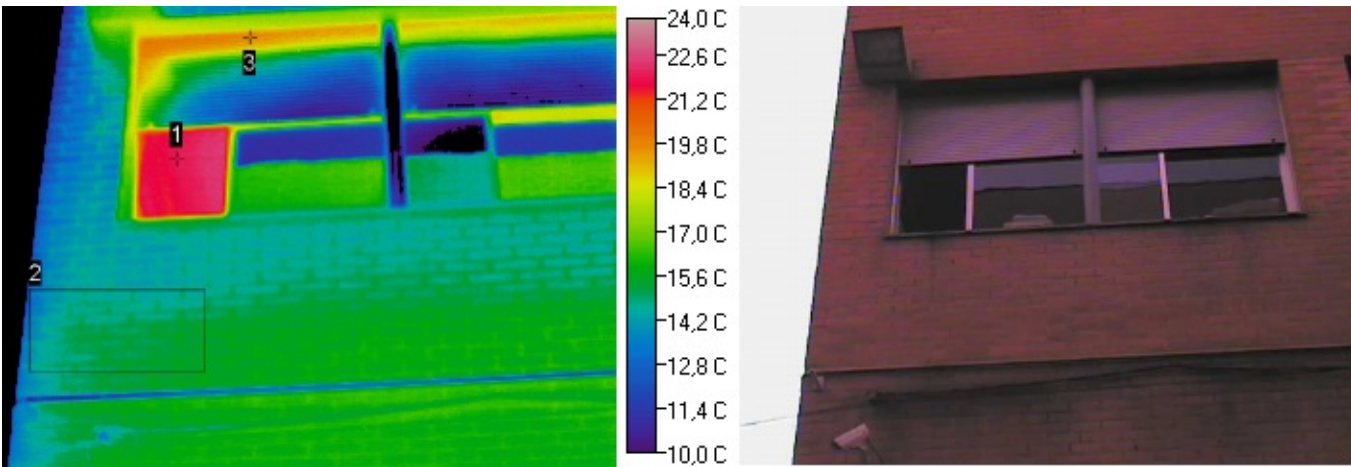
TERMOGRAMA 10:

Àrea/Punt	T°. Mín	T°. Màx	T°. Mltja	Emissivitat	T°. ambient	Distància	Àrea/ Watts
1	-	22,1 °C	-	-	15,9 °C	11 m	-
2	12,7 °C	15,9 °C	14,9 °C	0,93	15,9 °C	11 m	0,69m ² /4,99
3	-	23,2	-	0,52	15,9 °C	11 m	-

Aquesta imatge infraroja correspon a la mateixa part de l'edifici del termograma anterior, però amb la diferència de que l'angle de la presa de la imatge ha canviat.

Podem comprovar que el punt 1, ens assenyalava una finestra oberta per la qual s'escapa calor interior, i que contribueix a disminuir el rendiment de les instal·lacions i a augmentar la demanda energètica de l'edifici. L'àrea 2, vol il·lustrar que la cantonada de la façana Nord es troba a una temperatura inferior que la resta de la façana, exactament a 12,7 °C, el que suposa una zona on hi ha excés d'humitat retinguda per la façana, i provoca condensació.

El punt 3, ens mostra el pont tèrmic que s'origina per la fusteria de les finestres, degut a la manca de trencament de pont tèrmic.

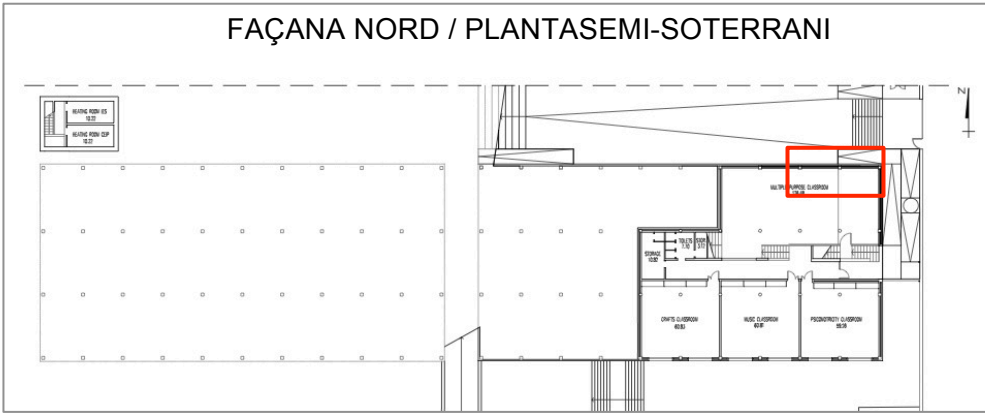
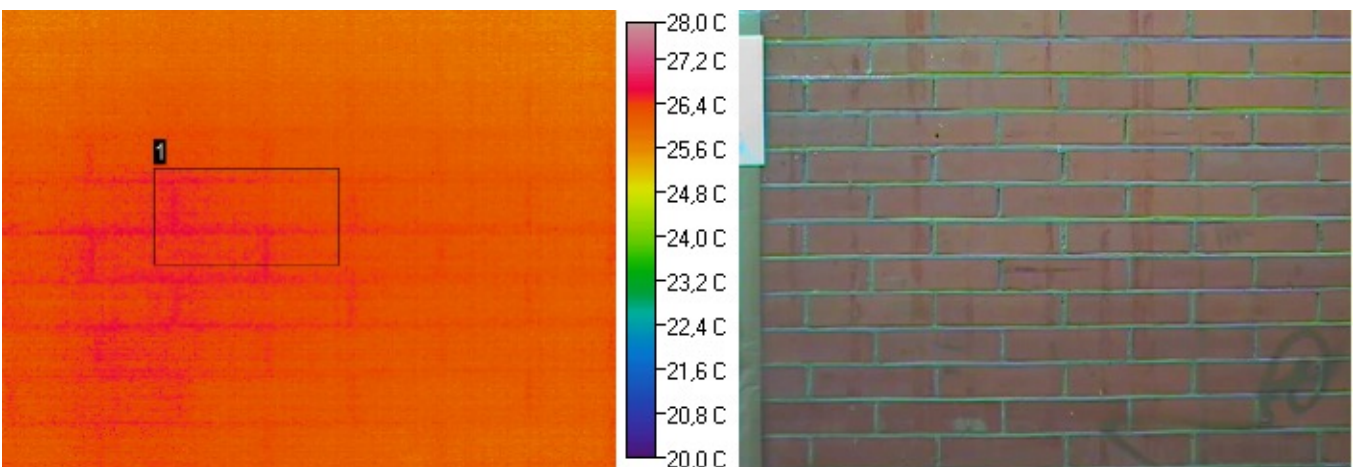
TERMOGRAMA 11:

Àrea	T°. Mín	T°. Màx	T°. Mltja	Emissivitat	T°. ambient	Distància	Àrea/ Watts
1	26,9 °C	27,9 °C	27,2 °C	0,93	15,8 °C	6 m	0,25m ² /26,28

Aquest termograma fa referència a una cantonada inferior de la façana Nord, on es pot comprovar que existeix una zona a temperatura més elevada que la resta de façana. Ens trobem en un cas puntual, ja que aquest fet és degut a que per la part interior discorre el pas d'una canonada de calefacció no aïllada tèrmicament, que en combinació amb l'aïllament deficient del parament, provoquen un augment de temperatura.

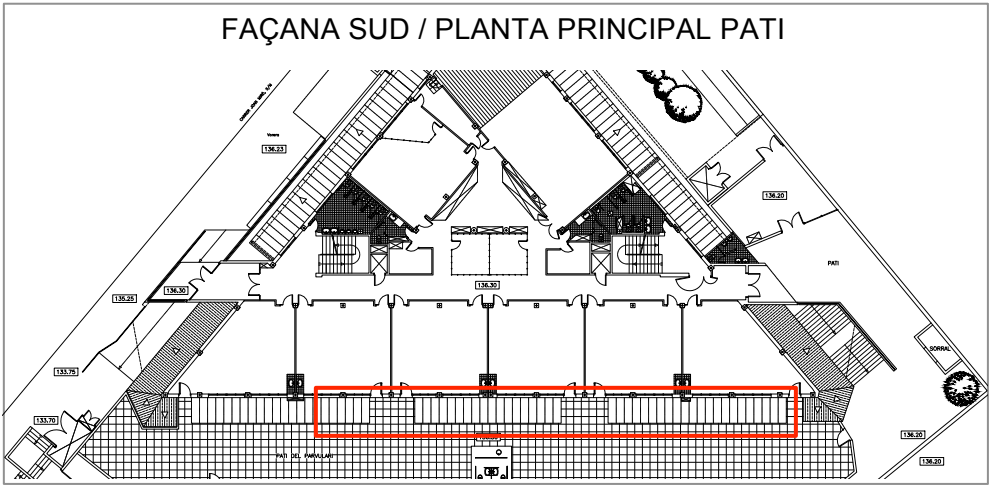
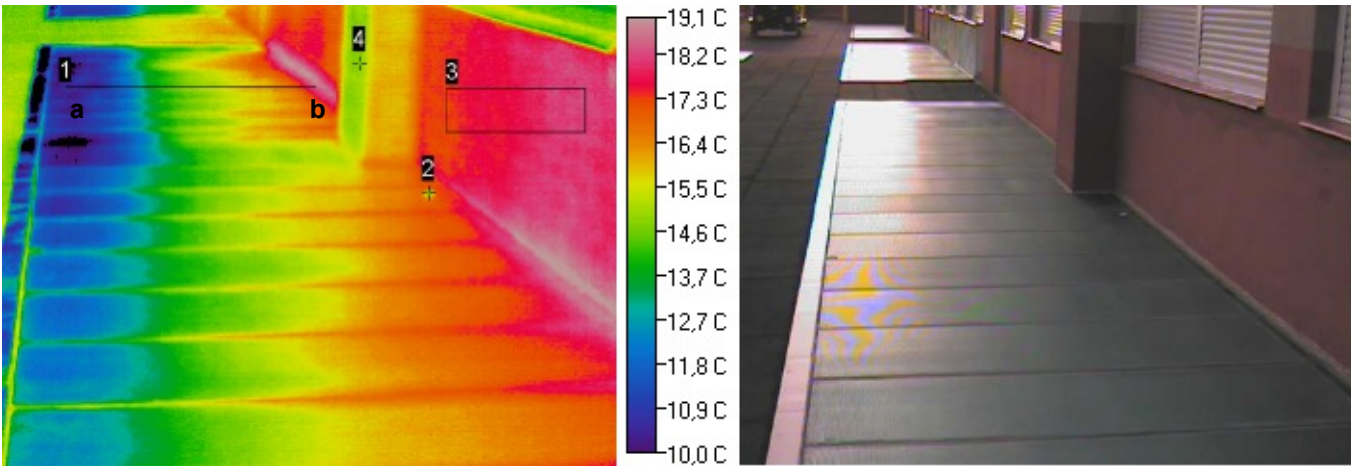
TERMOGRAMA 1:

Àrea/Punt/ Línia	Tº. Mín	Tº. Màx	Tº. Mitja	Emissivitat	Tº. ambient	Distància	Àrea/ Watts/ Longitud
1	10,2 °C	18,8 °C	14,4 °C	0,94	13,3 °C	3 m	1,31 m
2	-	14,4 °C	-	0,94	13,3 °C	3 m	-
3	17,4 °C	19 °C	18,2 °C	0,93	13,3 °C	3 m	1679 m²
4	-	15 °C	-	0,93	13,3 °C	3 m	-

En aquesta imatge, es mostra el pont tèrmic que provoca la part de la claraboia, que conforma el sostre de la planta soterrani de l'Escola composta de vidre senzill de 5 mm de gruix amb fusteria metàl·lica sense trencament de pont tèrmic. Amb el gràfic de la línia 1, es pot observar com evoluciona la temperatura vers tot l'element. Tot i això, cal remarcar que la zona esquerra de la claraboia, on es poden observar temperatures mínimes (colors blaus), fa esment al reflex de la radiació solar (veure imatge digital), que comporta mesures confoses i que no podem valorar.

Si observem el punt 2, aquest figura a una temperatura inferior que la resta de la claraboia. Ens trobem en la situació de que la temperatura interior de la Planta Soterrani és més elevada que la temperatura exterior, i es produeixen pèrdues de calor de l'interior cap a l'exterior, pel vidre de la claraboia. Aquest punt 2, es tracta d'un forat el qual s'ha segellat amb silicona, i per on no es continuen produint pèrdues d'energia, però al tractar-se d'un material diferent, aquestes són mínimes.

El punt 4 referent al pilar que conforma l'estructura de l'edifici, s'observen pèrdues energètiques mínimes, ja que la calor s'escapa més fàcilment pel parament exterior, on la secció és més petita.

En la imatge infraroja també es poden visualitzar les pèrdues d'energia entre paret de façana i terra, on la trobada no està ben resolta, i ocasiona un pont tèrmic important.

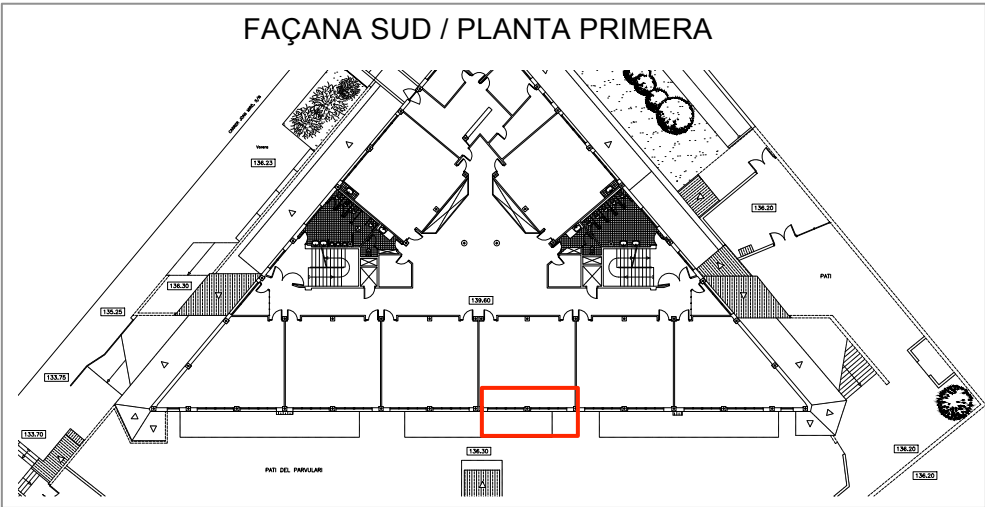
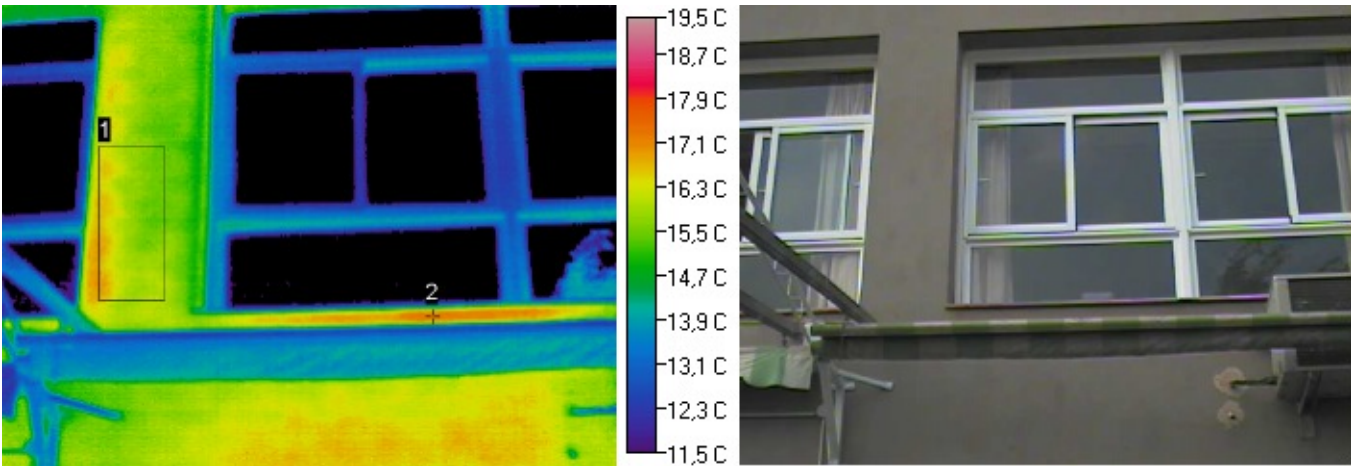
TERMOGRAMA 2:

Àrea/Punt	T°. Mín	T°. Màx	T°. Mitja	Emissivitat	T°. ambient	Distància	Àrea/ Watts
1	15,4 °C	17,5 °C	16,3 °C	0,93	12,9 °C	2,01 m	0,02m ² /0,50
2	-	17,6 °C	-	0,93	12,9 °C	2,01 m	-

Si observem la imatge infraroja exposada, podem comprovar que per les finestres de la façana Sud, no es generen pèrdues energètiques, ja que en relació amb la paleta de colors, els perfils es troben a temperatura molt baixa (com l'interior de l'edifici es troba a més temperatura que l'exterior, en cas de produir-se pèrdues energètiques per la fusteria o pel vidre, aquests haurien de tenir una temperatura elevada). També podem comprovar que la qualitat de l'envidrament està contribuint a reduir les pèrdues energètiques de l'edifici.

Paral·lelament, l'àrea 1 i el punt 2, ens marquen zones de la façana que es troben a més temperatura, i per tant per on es generen dissipacions de calor. Es tracten de dos ponts tèrmics importants, en els brancals i l'ampit de les finestres. Això és degut a que el tancament no és constant fins la línia del brancal i l'ampit, sinó que es tracten de peces tallades en el pla d'aquests, acció que crea un via de sortida de la calor interior. En el termograma següent es pot visualitzar clarament aquest pont tèrmic, i s'exposa un esquema, per facilitar la comprensió del mateix.

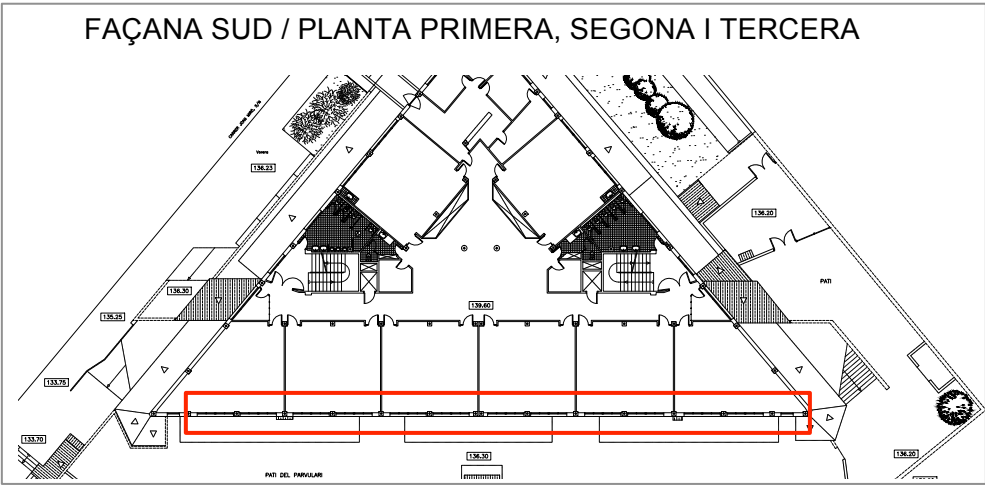
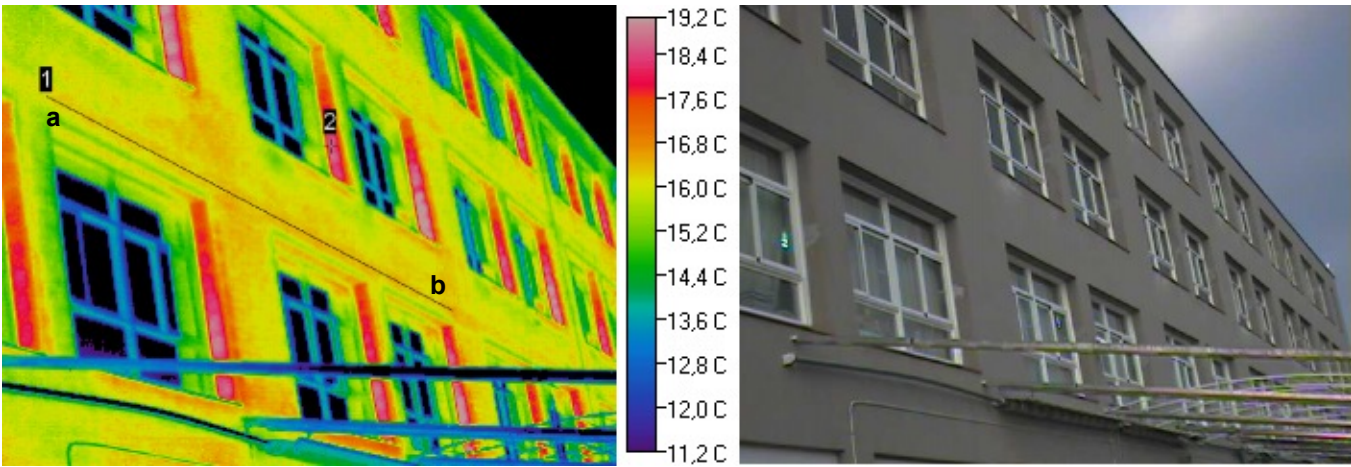
TERMOGRAMA 3:

Línia/Punt	T°. Mín	T°. Màx	T°. Mitjana	Emissivitat	T°. ambient	Distància	Longitud
1	16,3 °C	16,9 °C	16,7 °C	0,93	12,9 °C	6 m	1,52 m
2	-	19,1 °C	-	0,93	12,9 °C	6 m	-

En aquesta imatge termogràfica, es pot visualitzar clarament la situació del termograma anterior. Observem ponts tèrmics notables en els brancals de les finestres (punt 2), així com en els ampits de la façana Sud, per on s'estan produint pèrdues de calor importants. Tal i com s'ha citat anteriorment, aquests ponts tèrmics, són situacions típiques presents en moltes edificacions, i succeeixen degut a que la fusteria no s'ha col·locat en el buit de la càmera d'aire ubicada entre els dos murs, i el tancament no és constant fins la línia del brancal, sinó que es tracten de peces tallades en el mateix pla, acció que crea un via de sortida de la calor interior. A continuació s'exposen dos detalls constructius, on es visualitza la situació en la qual ens trobem, i com s'hauria de solucionar aquesta defecte constructiu per evitat el pont tèrmic:

En el termograma exposat, també s'observa la línia 1, la qual ens indica la zona corresponent a la ubicació dels radiadors, la qual es troba lleugerament a més temperatura. Si observem el gràfic següent podem comprovar que la temperatura és estable en tot el recorregut on es troben ubicats els radiadors:

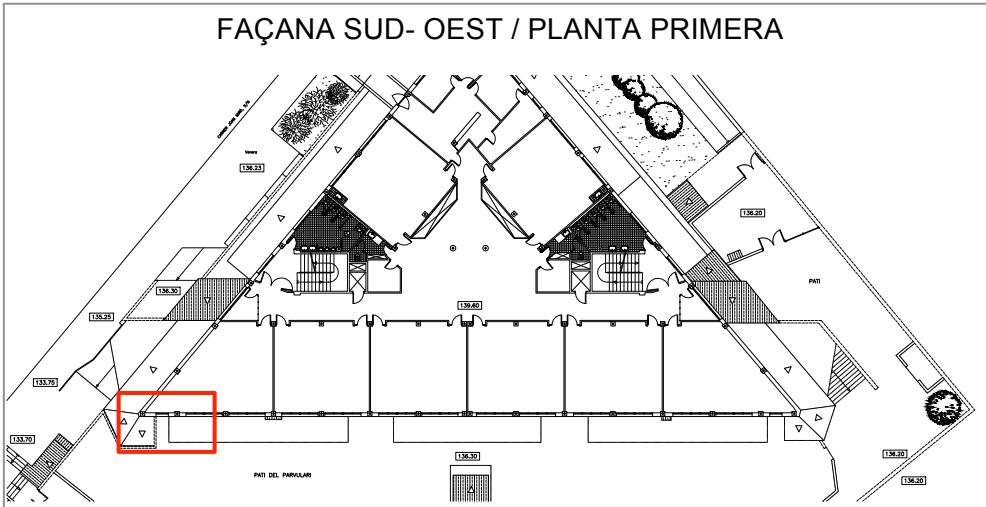
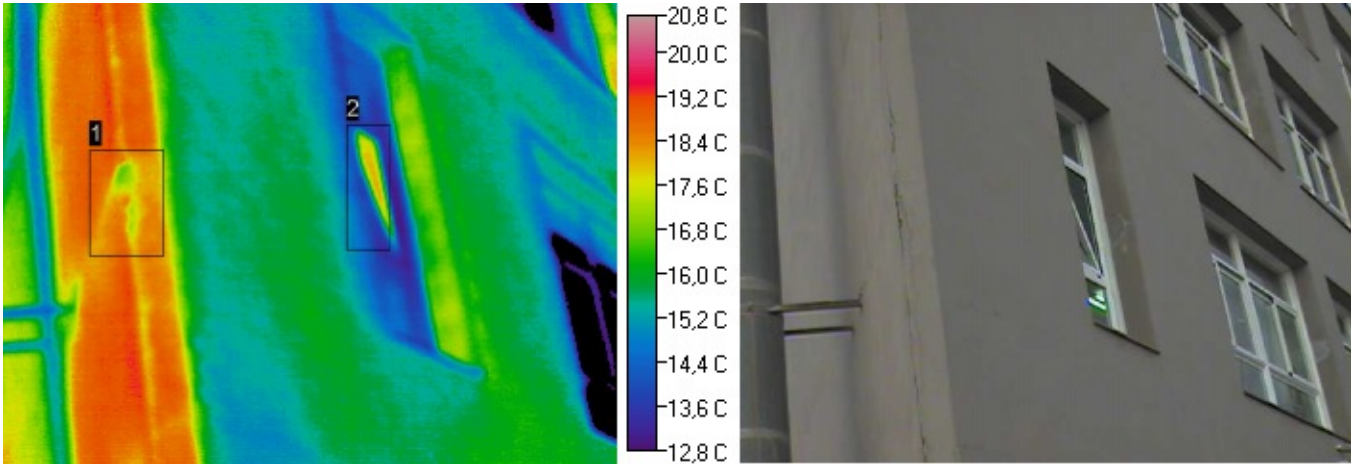
TERMOGRAMA 4:

L'àrea analitzada del rectangle 1, ens indica una zona on la temperatura disminueix notablement arribant a 17 °C, a diferència de la resta de la façana la qual es troba a 19,7 °C. La temperatura de tot el parament, incloent aquesta zona, es troba a temperatura més elevada que la temperatura ambiental exterior de l'edifici. Amb això, podem concloure que s'estan produint pèrdues energètiques interiors cap a l'exterior a través del tancament de façana. Tot i això, si aprofundim més en l'anàlisi d'aquest termograma podem justificar que la temperatura d'aquesta façana Oest, correspon a la combinació de les pèrdues energètiques que es produeixen de l'interior, temperatura la qual es troba a 18 °C, amb la radiació solar rebuda per la façana Oest durant tota la tarda, ja que la presa del termograma es va realitzar a última hora de la tarda, i la façana encara estava irradiant l'energia rebuda. Donant èmfasi al punt a baixa temperatura de l'àrea 1, del qual s'ha fet referència anteriorment, correspon a una fissura

de la façana on hi ha humitat retinguda, i provoca una disminució de temperatura, la qual podem observar amb la càmera termogràfica. S'ha comprovat que per aquesta fissura també es produeixen pèrdues d'energia, ja que està a més temperatura que la temperatura ambiental exterior.

L'àrea analitzada en el rectangle 2, correspon a una finestra oberta, on es produeixen pèrdues energètiques de l'interior de l'edifici. Amb aquesta imatge termogràfica es pot observar l'efecte que produeix deixar-se la finestra oberta, amb els equips de calefacció en funcionament.

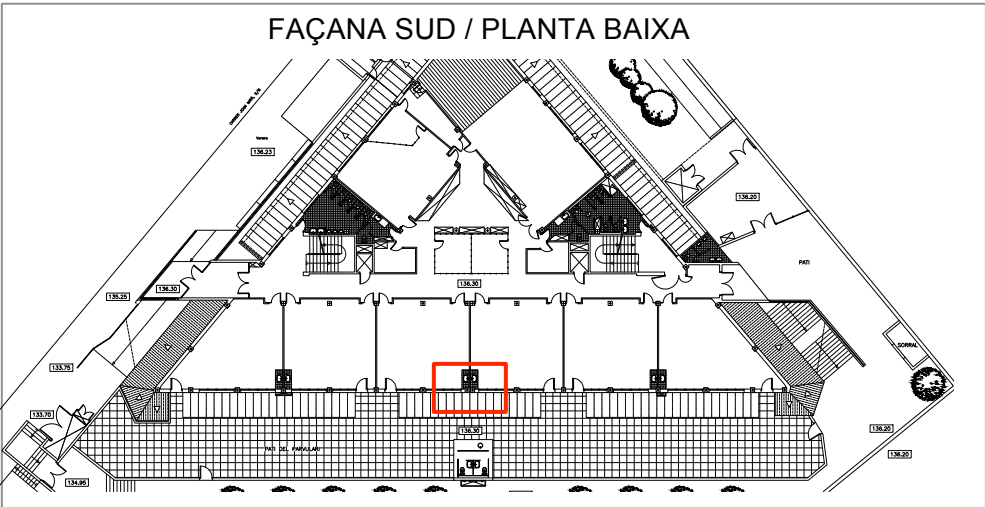
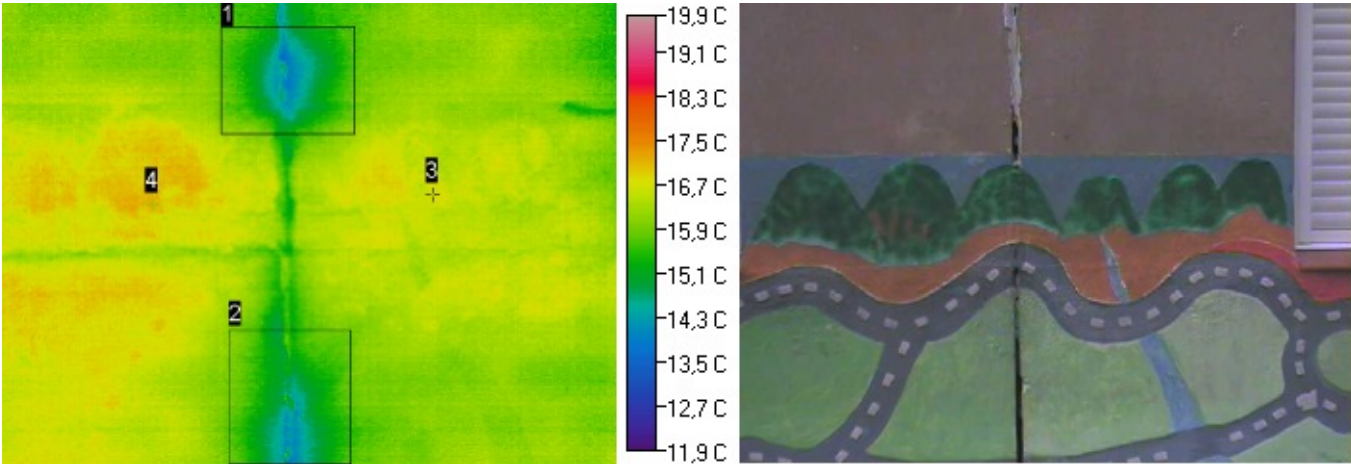
TERMOGRAMA 5:

Durant l'estudi termogràfic de la façana Sud, vam comprovar que al parament existia una fissura important, on sospitàvem que suposaria un pont tèrmic important en l'edifici. La temperatura interior de l'edifici, concretament en aquesta zona era més elevada que la temperatura exterior de l'edifici. Un cop realitzat l'anàlisi del termograma amb el software corresponent, he pogut observar que aquesta fissura de la façana Sud es troba correctament segellada. Si observem el rectangle 1 i 2, podem comprovar que són dos punts on la temperatura és de 13,5 °C aproximadament, el que corrobora que no es produeixen pèrdues energètiques per aquest punt de la façana, ja que es troben a la mateixa

temperatura, que la temperatura ambiental exterior de 13,3 °C aproximadament. El punt 3 i 4, ens indiquen diferents temperatures a les quals es troba aquest parament, degut a la manca d'aïllament, que origina una irregularitat de temperatures en la façana.

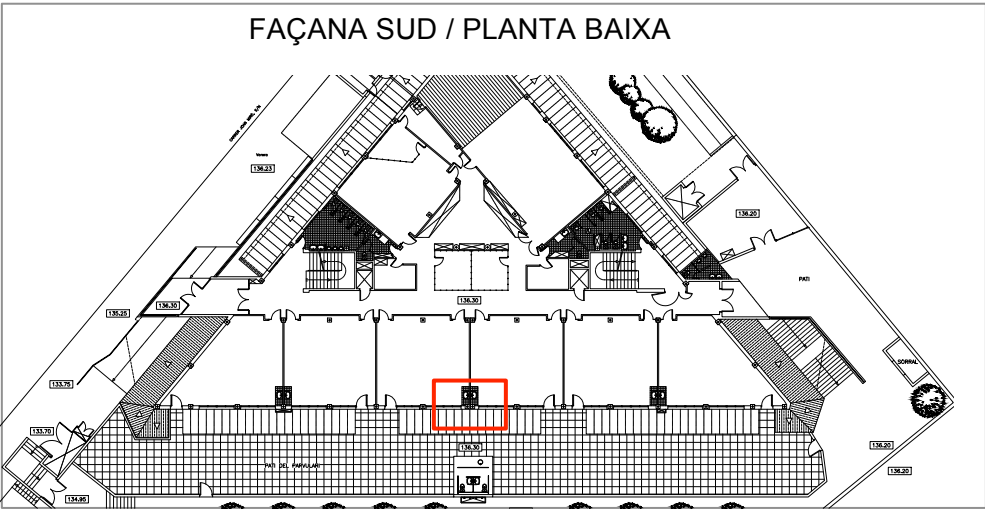
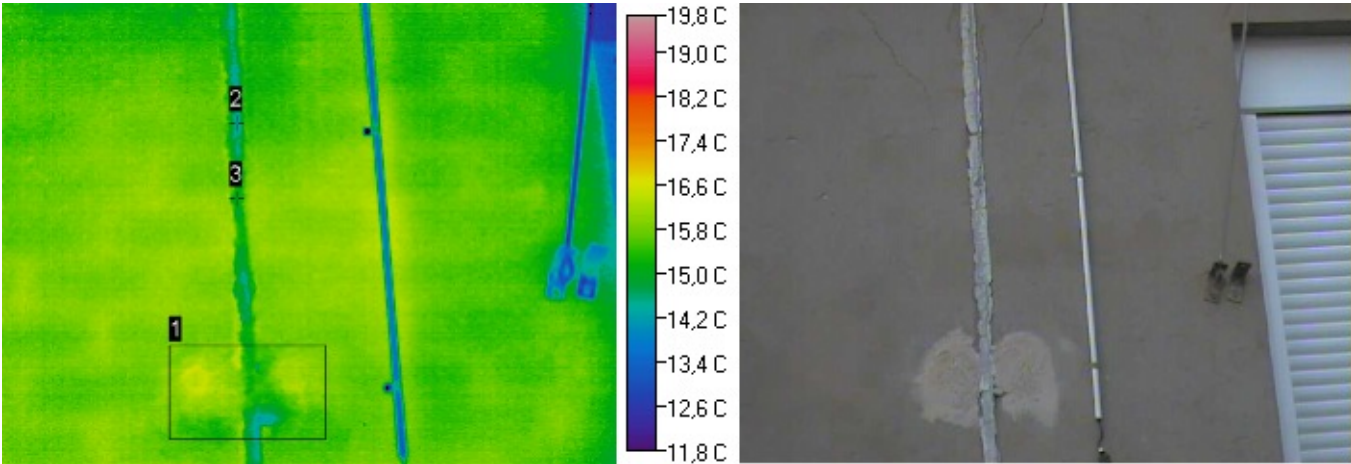
TERMOGRAMA 6:

Com es pot observar en aquesta imatge, ens trobem novament amb una altre fissura a la façana Sud, la qual interessa analitzar tèrmicament per comprovar si és una via de sortida d'energia. S'han col·locat diferents punts vers tota la fissura, per analitzar detalladament el comportament tèrmic d'aquesta, i constatar si es tracta d'un pont tèrmic a tenir present. Ens trobem a una temperatura ambiental de 13,3 °C aproximadament, i una temperatura interior de 17,5 °C. Observem que la temperatura dels punts 2 i 3 supera el valor de la temperatura ambiental, i podem entendre que es produeixen pèrdues energètiques mínimes per aquest punt crític. Tot i això, al tractar-se d'una diferència tan petita de

En contraposició, el rectangle 1 ens mostra una zona segellada, la qual es troba a més temperatura, i per on es produeixen pèrdues energètiques, ja que la temperatura interior la temperatura del parament, quasi bé estan equilibrades.

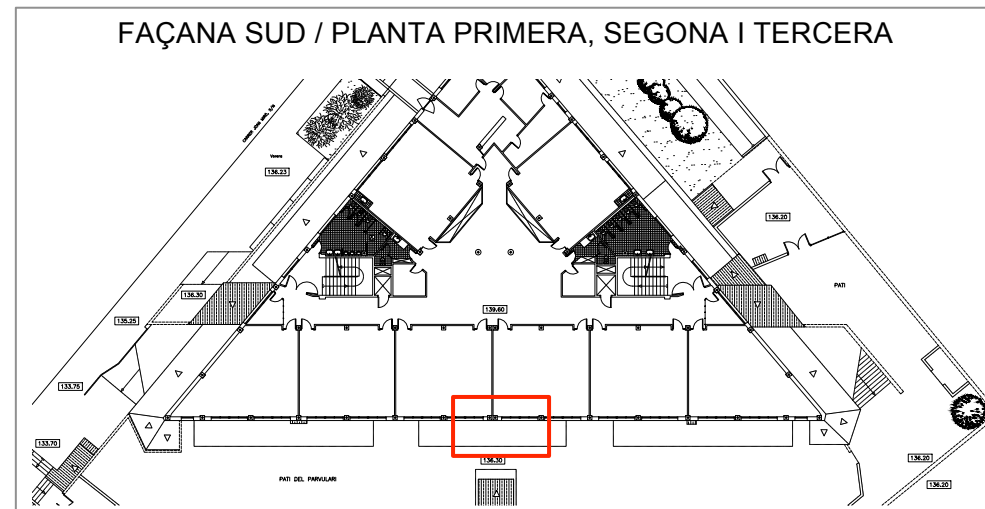
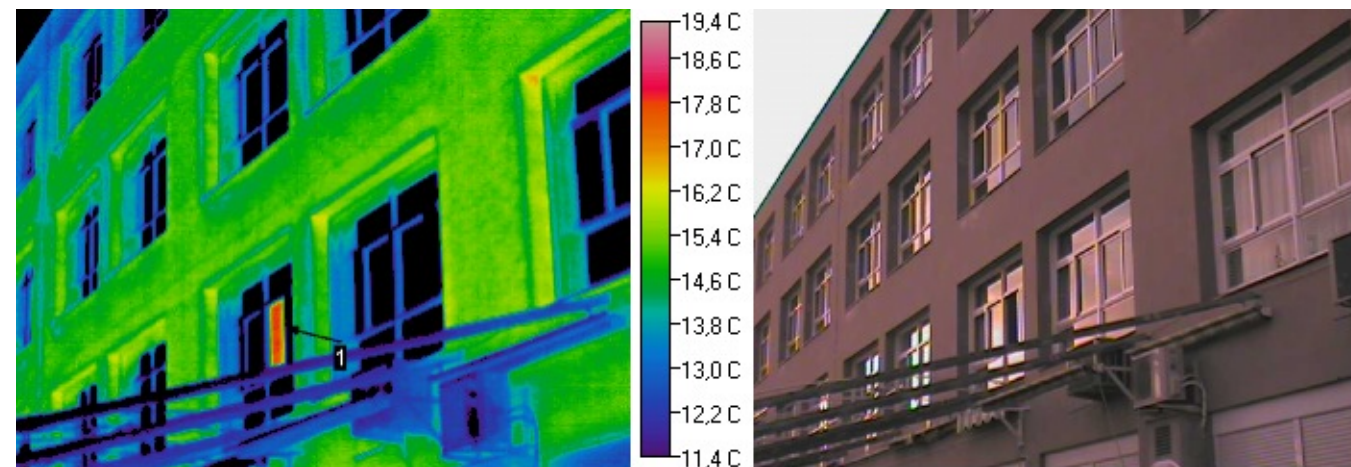
TERMOGRAMA 7:

En aquesta imatge infraroja es pot visualitzar una finestra de la planta primera que es troba oberta, i per on es produeixen pèrdues energètiques de l'interior de l'edifici cap a l'exterior. Aquest fet, contribueix a reduir notablement el rendiment del sistema de calefacció de l'edifici, i conseqüentment a augmentar la demanda energètica de l'edifici.

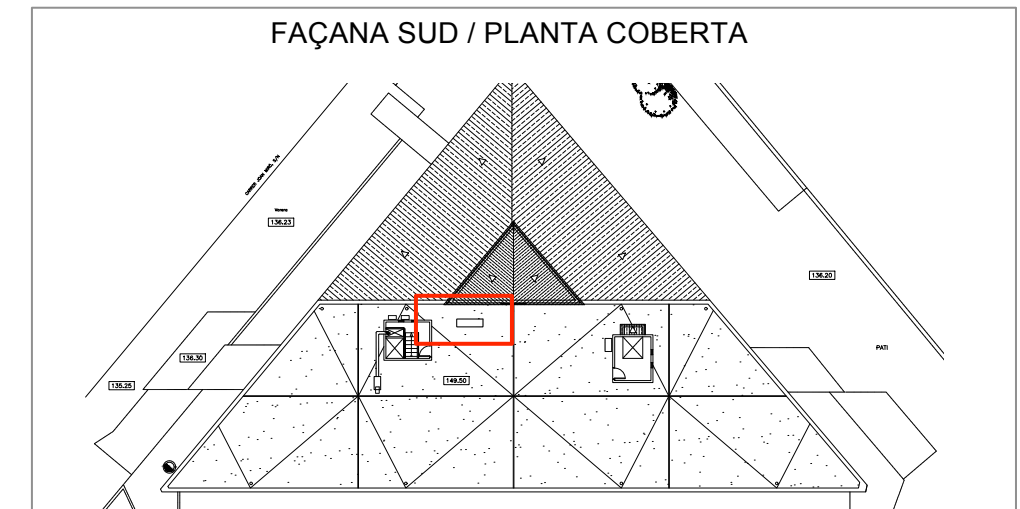
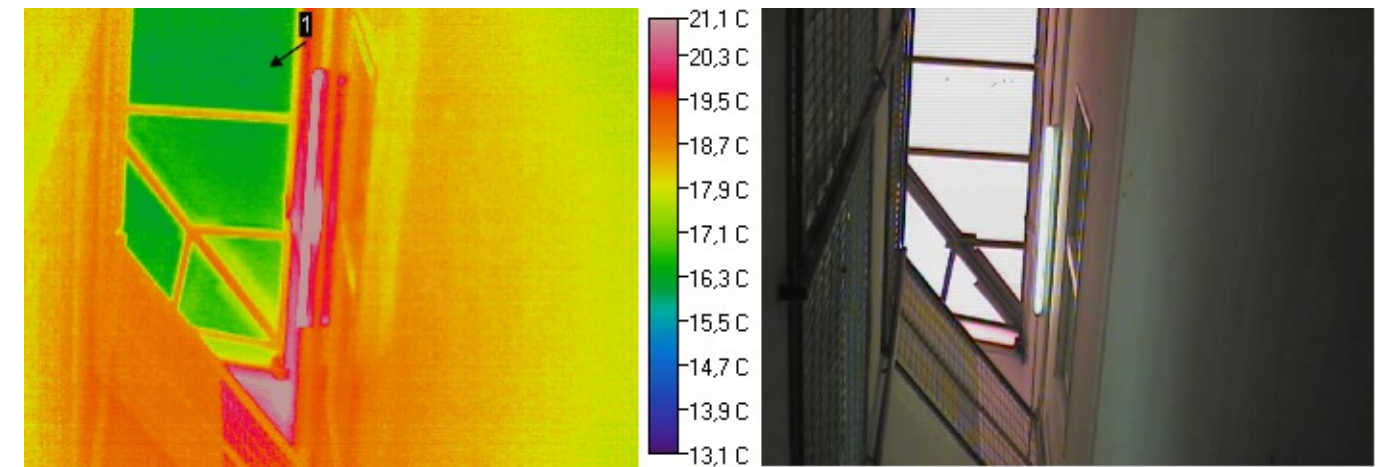
TERMOGRAMA 8:

Aquest termograma s'ha realitzat des de l'interior de l'edifici. Es pretenia poder analitzar la claraboia que conforma una part del sostre de l'edifici, per veure si aquest canvi de material produeix pèrdues energètiques. En la imatge termogràfica es pot observar que la zona de vidre de la claraboia es troba a una temperatura de 16,3 °C, a diferència de les parets que es troben a una temperatura més elevada. S'arriba a la conclusió de que es necessitarà més quantitat d'energia per escalfar l'edifici, degut a que aquesta zona enviadriada genera un pont tèrmic important, suposant una via de sortida de la temperatura interior, i arribant a un equilibri tèrmic entre interior i exterior. Aquest pont tèrmic és degut a que es tracta d'un vidre senzill de 5 mm de gruix amb fusteria metàl·lica sense trencament de pont tèrmic.

La zona de màxima temperatura segons la paleta de colors, fa referència a un fluorescent encès, on els valors es troben en els màxims de temperatura.

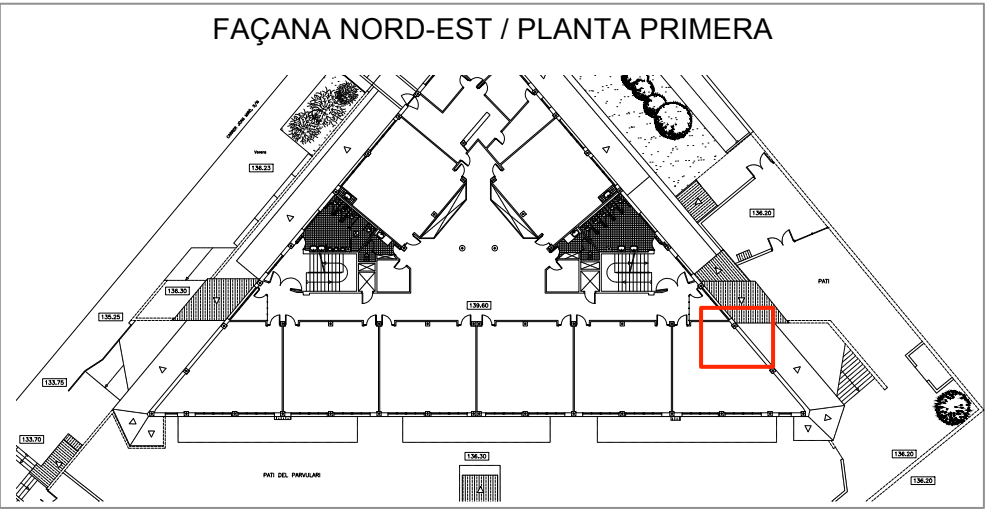
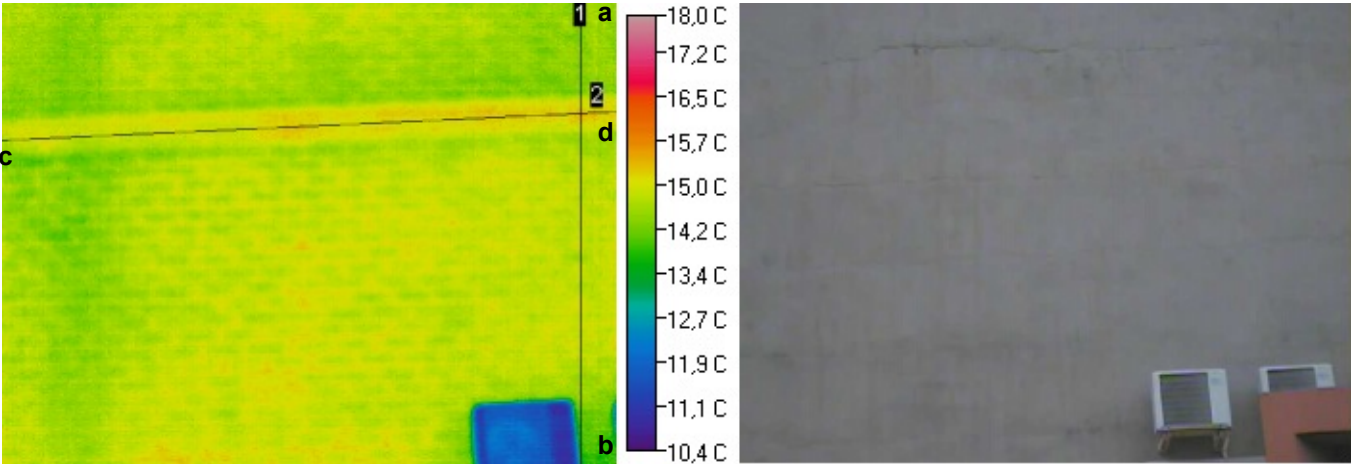
TERMOGRAMA 9:

Aquesta imatge termogràfica ens revela el sistema constructiu de la façana, ja que es poden observar els maons que conformen el tancament, els quals es troben sota una capa de morter monocapa, i que a simple vista no es poden veure, així com també es pot detectar el cantell del forjat corresponent al sostre de la planta primera. En referència al comportament tèrmic es pot observar que les juntes de morter entre maons i el cantell de forjat es troben a temperatura més elevada, amb lo que es genera un pont tèrmic entre juntes i en el front del forjat. Aquesta situació és deguda a l'absència d'aïllament tèrmic vers tot l'edifici.

A la imatge termogràfica, també es pot observar que la màquina condensadora d'aire condicionat està a una temperatura molt baixa, ja que actua com a evaporador a l'hivern, degut a que l'aparell està funcionant com a bomba de calor, i agafa l'aire fred exterior, per poder transformar-lo en aire calent.

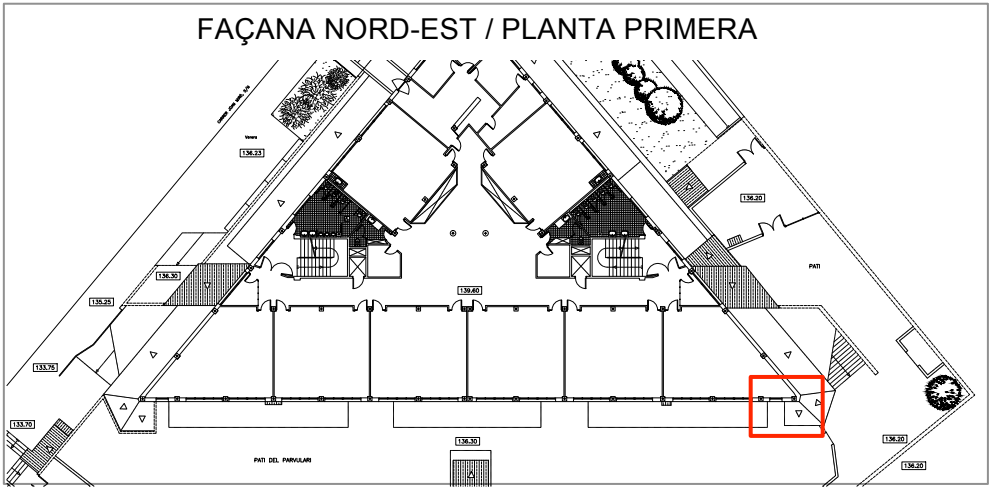
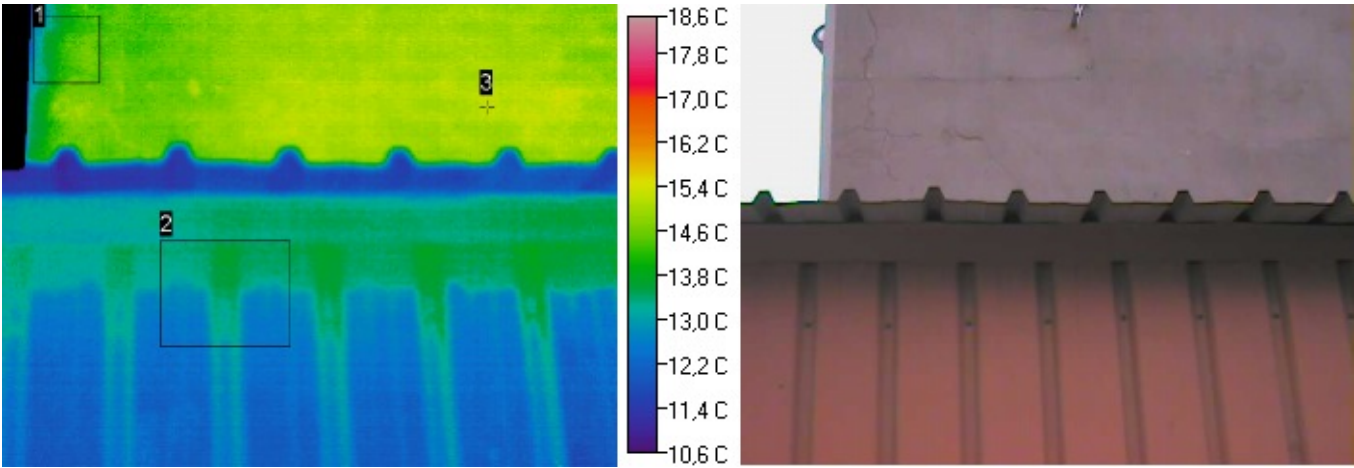
TERMOGRAMA 10:

En aquesta imatge termogràfica es poden observar dos tipus de materials diferents. Un material que es tracta de morter de ciment monocapa que conforma la capa exterior de la façana principal de l'edifici, i un material de xapa, que conforma l'envolupant de l'aula de música.

sostre de xapa observem que tenim una temperatura de 15,5 °C, mentre que la resta de parament es troba a temperatura inferior. Amb això es dedueix, que s'estan produint pèrdues d'energia per aquesta junta entre parament i coberta. La temperatura interior d'aquesta estància és de 16 °C, mentre que l'exterior és de 13,8 °C, suficient per veure el pont tèrmic existent. La temperatura interior d'aquesta zona de l'edifici és molt baixa, ja que ha estat calefactada només al matí, i com la xapa no ens aïlla de l'exterior i a més existeix aquest pot tèrmic en la junta, s'arriba fàcilment a un equilibri tèrmic entre interior i exterior.
